**PROJEKT BUDOWLANY**  
**REMONTU ELEWACJI ORAZ BALKONÓW**  
**BUDYNKU MIESZKALNEGO WIELORODZINNEGO**  
**PRZY UL. J. MIANOWSKIEGO 15**  
**W WARSZAWIE**

**TOM II – PROJEKT ARCHITEKTONICZNO BUDOWLANY**

**RODZAJ OBIEKTU**  
**BUDYNEK MIESZKALNY WIELORODZINNY**

07.12.2022  
**WARSZAWA**

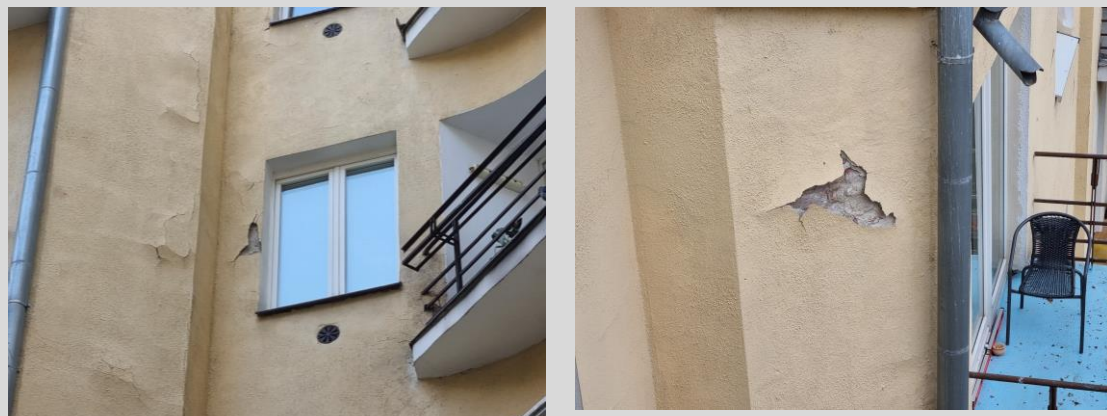
Elewacje posiadają liczne uszkodzenia o zróżnicowanym charakterze. Zarówno od strony ulic, jak też podwórza widoczne są zagłoniczenia, zalania powierzchni wypraw tynkarskich oraz wynikające z nich lokalne odspojenia tynków. Zacieki występują także na ościeżach okiennych. Na części powierzchni tynkarskich widoczne są zarysowania o różnej rozwarłości. Przyczyn powstałych uszkodzeń, takich jak zalania i odspojenia materiału, należy dopatrywać się w nieszczelnych obróbkach blacharskich, które przez lata umożliwiały ściekanie po elewacji, bądź penetrację wody opadowej pod spód i dalej w głąb wypraw tynkarskich. Należy przypuszczać, że ze względu na swój wiek oraz występujące uszkodzenia, część zachowanych tynków ulegnie odspojeniu w trakcie prowadzenia prac remontowych.

**Fotografia 16 i 17** Widoczne odspojenia warstw tynkarskich.

Przed przystąpieniem do robót zasadniczych związanych z remontem oryginalnych wypraw tynkarskich należy dokonać napraw uszkodzeń ścian zewnętrznych. Roboty należy rozpocząć od usunięcia ze ścian wszystkich słabych, odspojonych, pyłących i kuszących się wypraw tynkarskich, a także wszystkich doraźnych uzupełnień warstw tynkarskich. Istniejące znaczne pęknięcia muru ceglanego zaleca się przebroić prętami stalowymi, wklejanymi w spoiny prostopadłe do przebiegu pęknięć. Pręty wklejać w mur na zaprawę cementową.

Przewiduje się, że w trakcie prac polegających na przygotowaniu podłoża elewacji, część istniejących, słabych wypraw tynkarskich odspoi się i zostanie usunięta. Powstaną ubytki, które należy uzupełnić przy zastosowaniu gotowych cementowo-wapiennych zapraw tynkarskich wysokiej jakości.

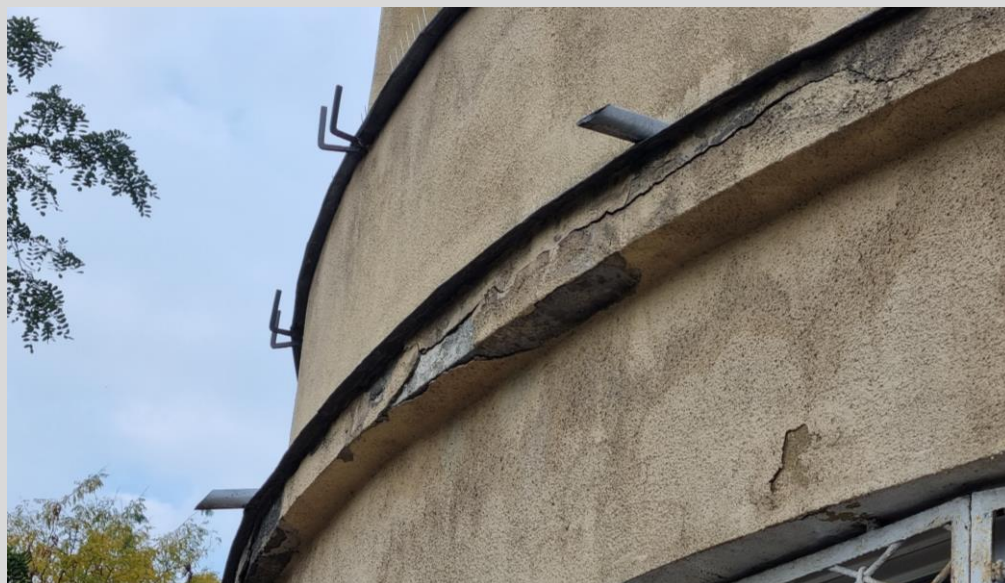
Pęknięcia występujące na elewacji mogą być wynikiem osiadania budynku, jak również wpływ na ich powstanie mógł mieć przebiegający w sąsiedztwie ciąg komunikacyjny, generujący znaczne drgania. Pęknięcia włosowate występują równomiernie na elewacji i są prawdopodobnie wynikiem skurczu, jaki powstał w wyprawach tynkarskich.

**Fotografia 18** Widoczne pęknięcia oraz zalania gzymsu nad parterem-elewacja frontowa.

- **Naprawa rys oraz pęknięć elewacji**
  - ❑ Naprawę rys należy prowadzić poprzez zastosowanie prętów **HELIBAR #8** wg systemu naprawy i wzmocnienia murów **HELIFIX**, wklejanych na kierunkach prostopadłych do zarysowań w spoiny warstw murarskich na zaprawę **HeliBond**.
  - ❑ Wzmocnienie struktury naprawionych ścian w miejscach zarysowań szczególnie narażonych na powstawanie uszkodzeń obrutką **KABE Mineralit Restauro TB** z siatką stalową **RABITZA**. Siatka **RABITZA** kołkowana do murów za pomocą gwoździ ze stali nierdzewnej z szeroką podkładką, a następnie przykryta warstwą obrutki.
- **Renowacja elewacji o fakturze gładkiej (elewacje od strony podwórka w tym na gzymsach)**

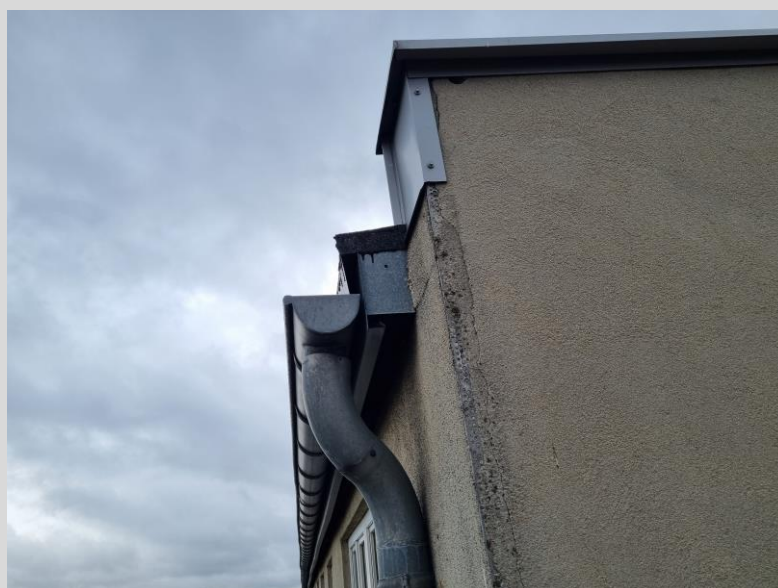
**Fotografia 19** Widoczne uszkodzenia narożnika ściany VII-go piętra.

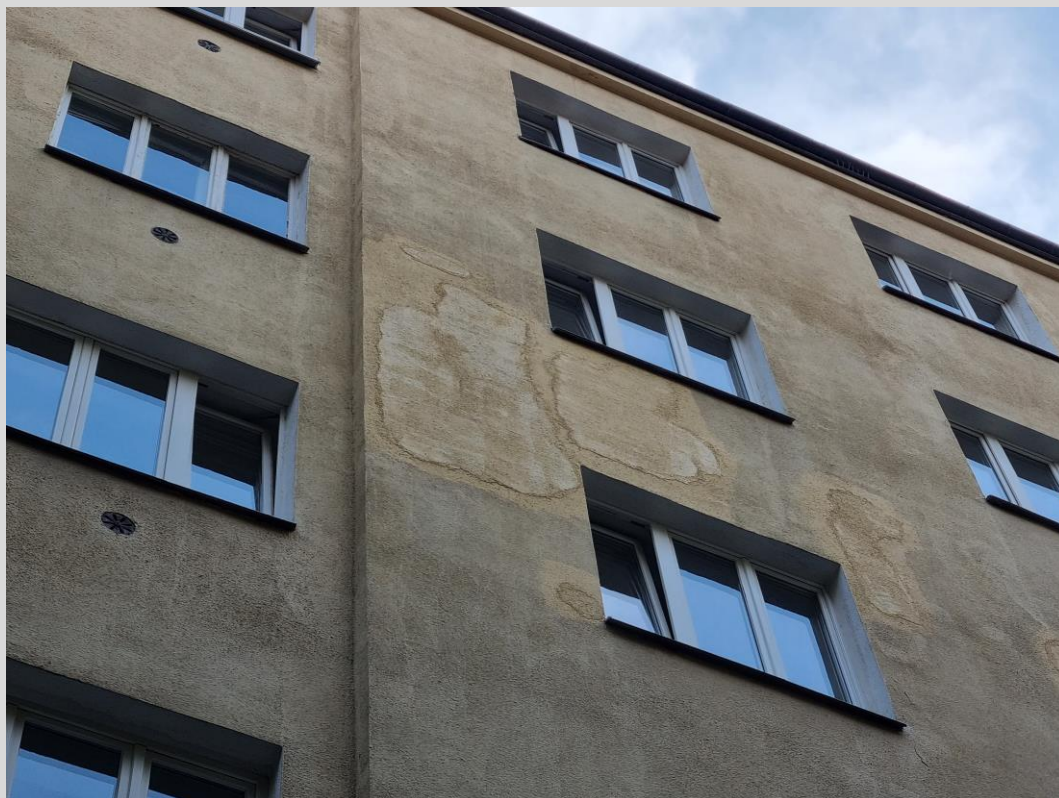
**Fotografia 20** Widoczne ubytki tynków oraz ślady po ich naprawach.

- ❑ Uzupełnienie ubytków w wyprawach tynkarskich zaprawą cementowo-wapienną.
- ❑ Gruntowanie podłoża preparatem **KABE Budogrunť ZG**.
- ❑ W miejscach szczególnie osłabionych i narażonych na powstawanie uszkodzeń należy wtopić siatkę z włókna szklanego w warstwę zaprawy **KABE Kombi**.

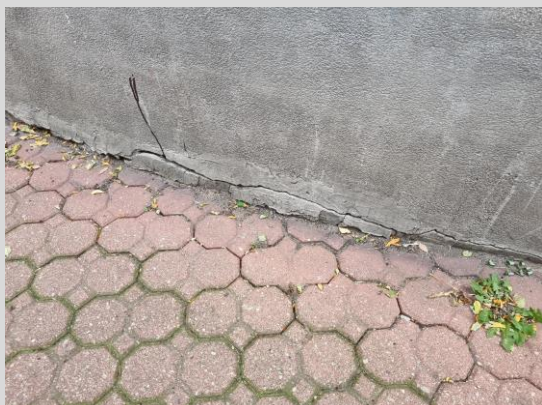
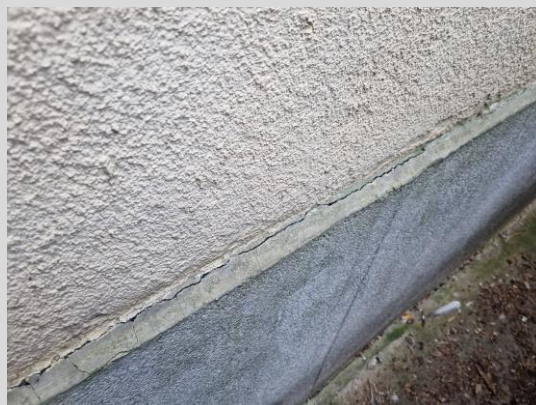
Powierzchnie z lastrico w poziomie cokotu są silnie spękanе i posiadają ubytki.

**Fotografia 21 i 22** Widoczne uszkodzenia warstw lastryko na cokole budynku.

- ❑ Rozebranie oraz utylizacja jednego rzędu płyt betonowych oraz skucie opaski betonowej przylegających do cokołu budynku.
- ❑ Rozebranie oraz odłożenie do ponownego użyci 4 szerokości kostki brukowej przylegających do cokołu budynku.
- ❑ Wykonanie wykopu na głębokość około 20 cm wzdłuż ścian na których wykonany będzie cokół.
- ❑ Rozbiórka istniejących warstw cokołowych, odstonięcie muru ceglanego.
- ❑ W miejscach występowania zawilgoceń należy „wydrapać” spoiny na głębokość min. 2cm i oczyścić mur szczotką lub sprężonym powietrzem.
- ❑ W przypadku stwierdzenia ubytków lub uszkodzeń elementów murowych należy dokonać ich uzupełnienia bądź wymiany.
- ❑ Uzupełnienie spoin w murze ceglanym. Uzupełnienia należy dokonać przy pomocy zaprawy cementowo-wapiennej na pełną spoinę.

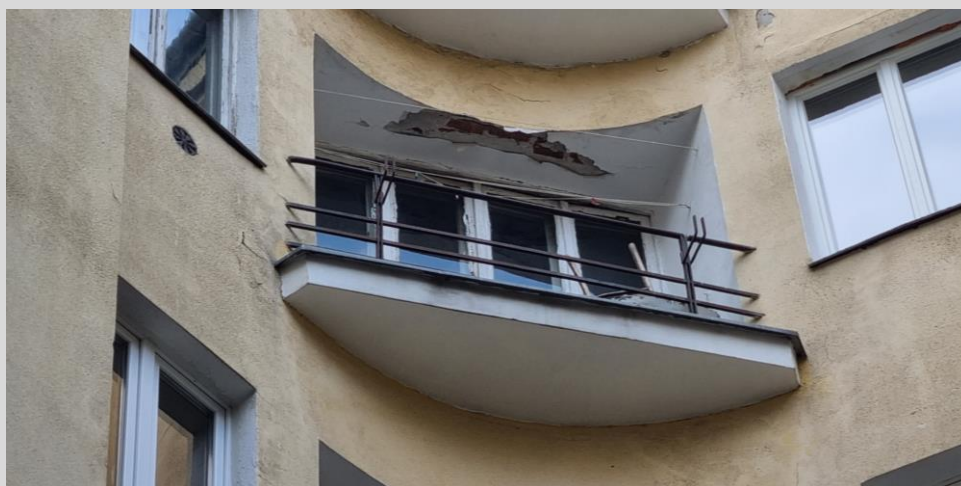
**Fotografia 23** Widoczne ubytki warstw tynkarskich na nadprożu drzwiowym balkonu.

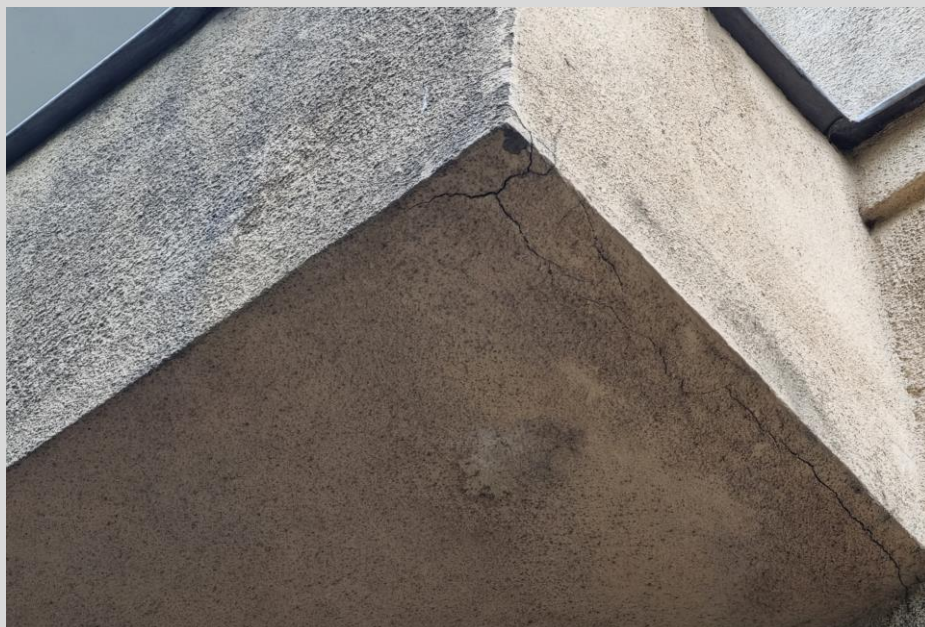
**Fotografia 24** Widoczne pęknięcia balustrad pełnych balkonów.

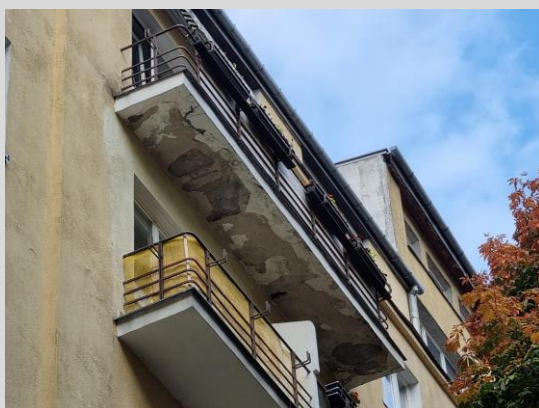
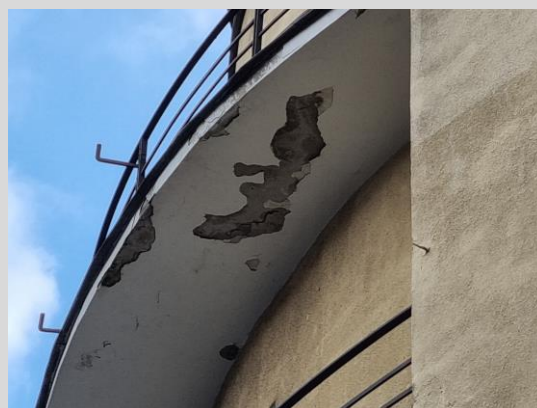
Stan balkonów można uznać jako niezadowalający. O ile ich konstrukcja nośna nie uległa znacznym uszkodzeniom, tak obróbki blacharskie jak i spody płyt balkonowych ukazują znaczne uszkodzenia. Zarówno na spodach jak i czołach płyt balkonowych widać liczne ubytki, zalania i odspojenia tynków. Na obróbkach blacharskich można zauważyć liczne oznaki korozji.

Obecny stan spodów oraz czoł płyt balkonowych jest spowodowany prawdopodobnie zaniedbaniem górnych warstw balkonowych oraz nieszczelnością obróbek blacharskich wzdłuż krawędzi balkonów. Wymienione wyżej usterki i uszkodzenia sprzyjają penetracji wody opadowej pod warstwy wykończeniowe oraz zaciekaniu wody na czoła i spody płyt balkonowych. Woda ta stopniowo uszkadza strukturę konstrukcji płyt balkonowych co odzwierciedlają powstałe na ich uszkodzenia. Woda zaciekająca spod obróbek blacharskich zawilgaca oraz tworzy zacieki na czołach i spodach płyt.

**Fotografie 25 i 26** Widoczne zalania i pęknięcia na powierzchni spódów płyt balkonowych.

- ❑ Skucie istniejących słabych warstw, usunięcie uszkodzonych fragmentów otuliny żelbetowej.
- ❑ Uzupełnienie ubytków w betonie (rys, pęknięć itp.) za pomocą szlifierki kątowej i zaprawienie żywicą budowlaną **Sopro BH 869**. Obsypanie świeżej zaprawy piaskiem kwarcowym **Sopro QS 511**.
- ❑ Oczyszczenie kształtowników oraz prętów stalowych (istniejącego zbrojenia) oraz zabezpieczenie zaprawą antykorozyjną **Sopro Repadur KS**.
- ❑ Reprofilacja uszkodzonych fragmentów elementów żelbetowych poprzez wierne odtworzenie ich pierwotnej formy, za pomocą zaprawy **Sopro Repadur 50** nakładanej „mokre na mokre” na warstwę szczepną **Sopro Repadur MH**. W przypadku reprofilacji ubytków głębszych niż 50mm, reprofilacji płyt balkonowych należy dokonać z wykorzystaniem prętów wklejanych.

- ❑ Przygotowanie podłoża (sprawdzenie powierzchni oraz dokonanie oceny stanu technicznego podłoża).
- ❑ W przypadku złego stanu technicznego wykonać roboty naprawcze zgodnie z punktem „**reprofilacja płyt**”. Zabezpieczenie antykorozyjne odstłoniętych elementów stalowych.

- ❑ Zmycie oraz przetarcie spodów i czoł płyt balkonów.
- ❑ Wykonanie obrutki cementowej w miejscach wykonywania uzupełnień.
- ❑ Uzupełnienie ubytków w wyprawach tynkarskich zaprawą cementowo-wapienną.

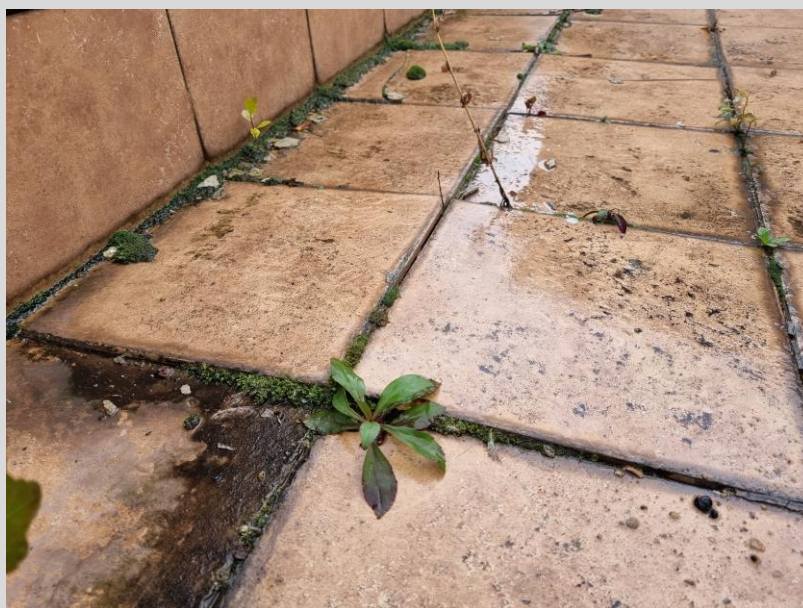
**Fotografia 27** Widocznie odspojone płytki ceramiczne na tarasie ostatniego piętra.

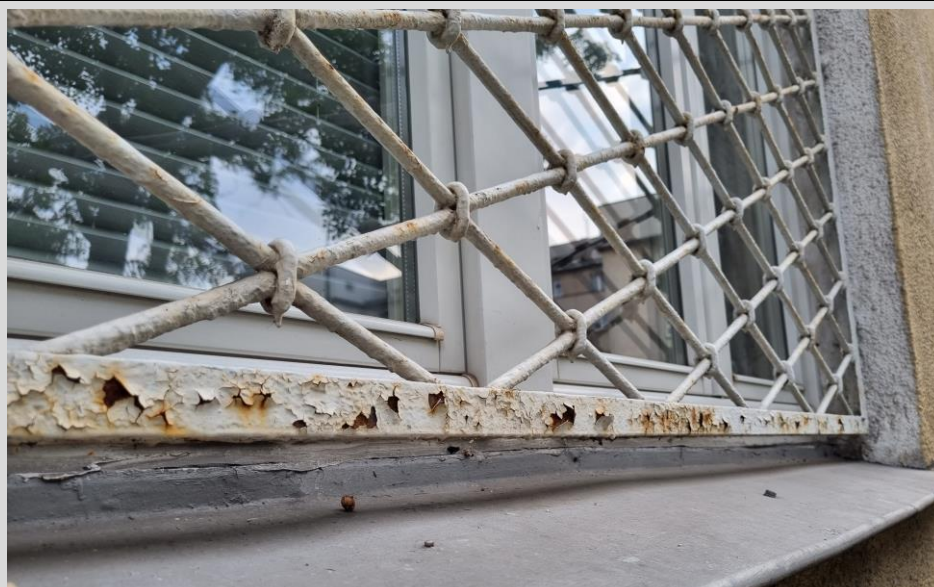
**Fotografia 28** Widok powierzchniowej korozji krat okiennych.

W ramach renowacji elementów metaloplastyki projektuje się oczyszczenie krat okiennych z wszelkich nalotów, śladów korozji oraz luźnych powłok malarskich. Następnie należy wykonać zabezpieczenie elementów poprzez dwukrotne malowanie w odtworzeniowym kolorze-białym, farbami zapobiegającymi korozji. Uszkodzone lub brakujące profile stalowe należy uprzednio wymienić bądź uzupełnić.

- ☐ Demontaż krat okiennych.
- ☐ Wymiana uszkodzonych i uzupełnienie brakujących profili stalowych krat.

- ☐ Piaskowanie krat okiennych.
- ☐ Zabezpieczenie antykorozyjne oczyszczonych elementów poprzez dwukrotne malowanie. Kraty okienne należy pomalować w kolorze białym.
- ☐ Montaż krat okiennych.

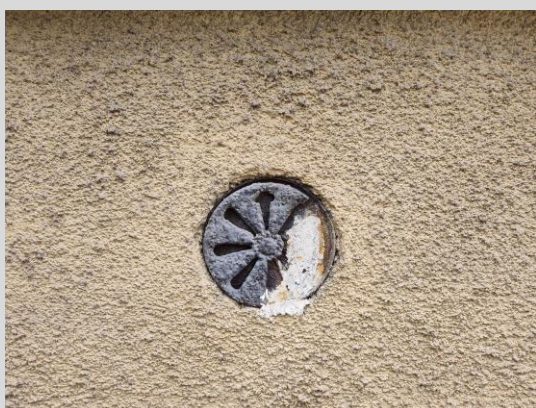
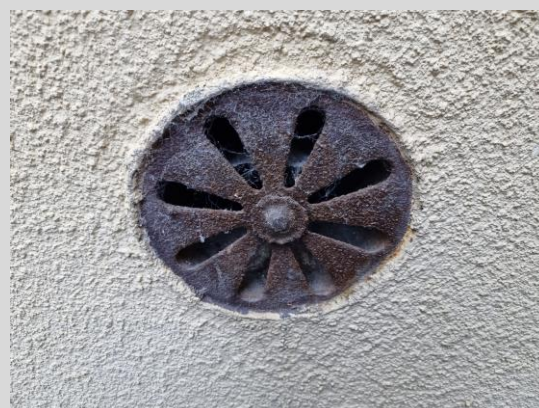
**Fotografia 29 i 30** Widoczne skorodowane kratki wentylacyjne.

- ☐ Demontaż istniejących kratki wentylacyjnych, utylizacja kratki blaszanych oraz żeliwnych uszkodzonych.
- ☐ Udrożnienie aktywnych kanałów wentylacyjnych.
- ☐ Oczyszczenie żeliwnych kratki metodą piaskowania.
- ☐ Zabezpieczenie kratki wentylacyjnych poprzez dwukrotne pokrycie powłoką antykorozyjną w kolorze antracytowym.
- ☐ Ponowny montaż kratki żeliwnych.
- ☐ W miejscu kratki blaszanych/uszkodzonych należy zamontować kratki żeliwne, formę nowych kratki należy dobrać do oryginalnych elementów zamontowanych na elewacjach.

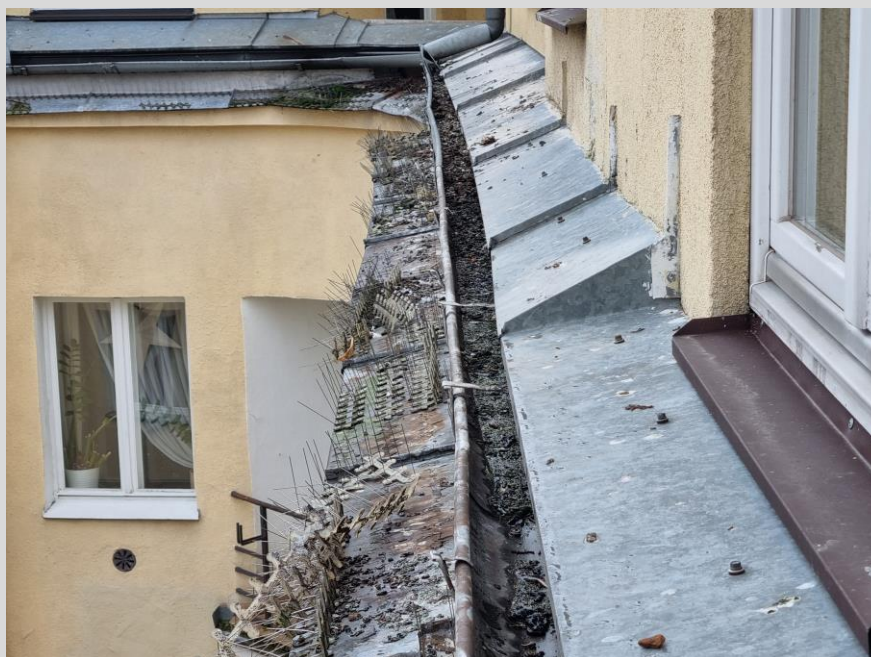
**Fotografia 31** Widok skorodowanych obróbek blacharskich oraz niedrożnych rynien w poziomie VI-go piętra.

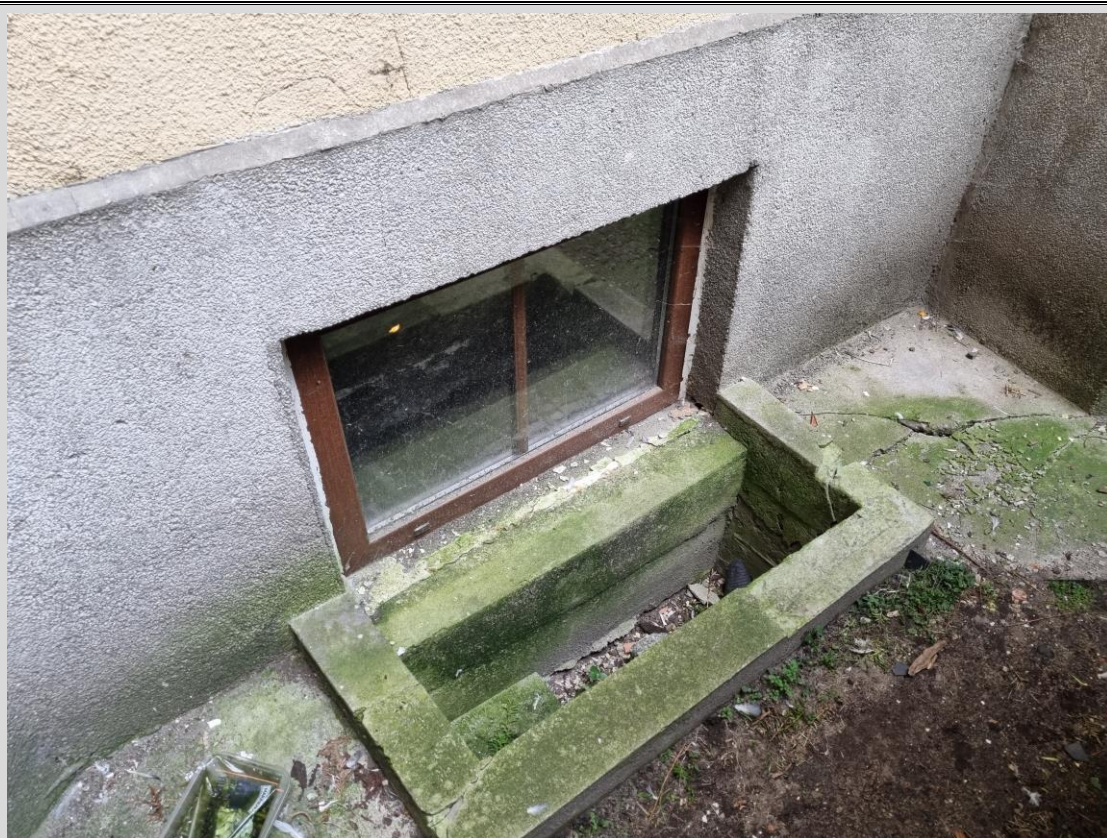
**Fotografia 31** Widoczne zagłoniczenia nisz okiennych.

- ❑ W przypadku stwierdzenia ubytków lub uszkodzeń elementów murowych należy dokonać ich uzupełnienia bądź wymiany.
- ❑ Zmycie elewacji wodą z dodatkiem preparatu **KABE Cleanforce** i neutralizacja miejsc skażonych mikrobiologicznie preparatem **KABE Algizid**.

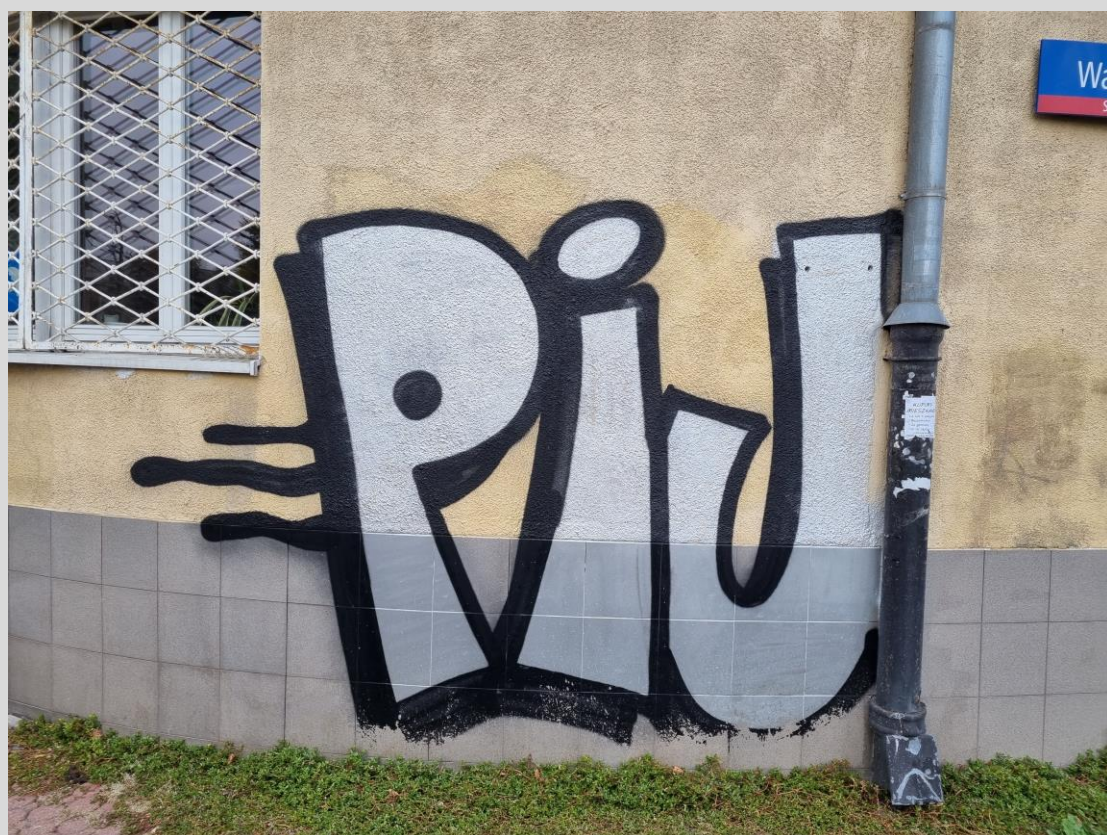
**Fotografia 32** Widoczne napisy farbą w spary-u na powierzchni elewacji.
