**PROJEKT BUDOWLANY**  
**REMONTU ELEWACJI ORAZ BALKONÓW**  
**BUDYNKU MIESZKALNEGO WIELORODZINNEGO**  
**PRZY UL. J. MIANOWSKIEGO 15**  
**W WARSZAWIE**

**TOM II – PROJEKT ARCHITEKTONICZNO BUDOWLANY**

**RODZAJ OBIEKTU**  
**BUDYNEK MIESZKALNY WIELORODZINNY**

07.12.2022  
**WARSZAWA**

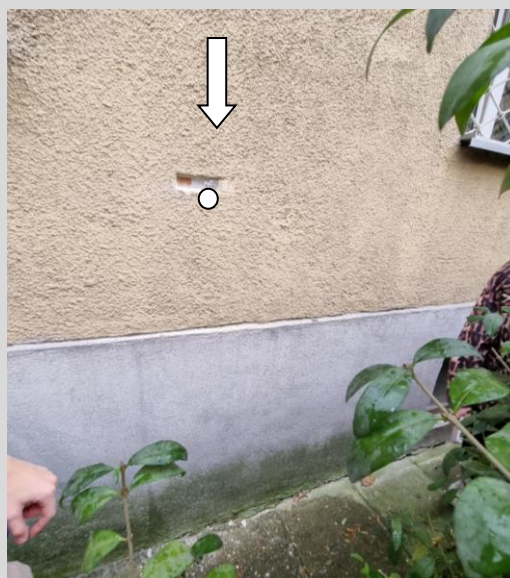
Fotografia 33 Miejsce wykonania odkrywki na fragmencie elewacji frontowej budynku- parter.

Profil tynkowania na fragmencie elewacji frontowej budynku wykonany w poziomie parteru przedstawia następujący układ warstw: na murze ceglanym **(1)** wykonano warstwę zasadniczego tynku cementowo-wapiennego **(2)** o grubości około 5 mm. Następnie powierzchnię przykryto warstwą tynku cyklinowanego **(3)** z dodatkami marmuru oraz miki. Kolejną warstwę stanowi warstwa tynku nakrapianego barwionego w masie **(4)** oraz warstwa farby elewacyjnej **(5)** w odcieniu żółtym. Powyższą odkrywkę potwierdzono z poziomu V-go i VI-go piętra. Zdjęcia zamieszczono poniżej":

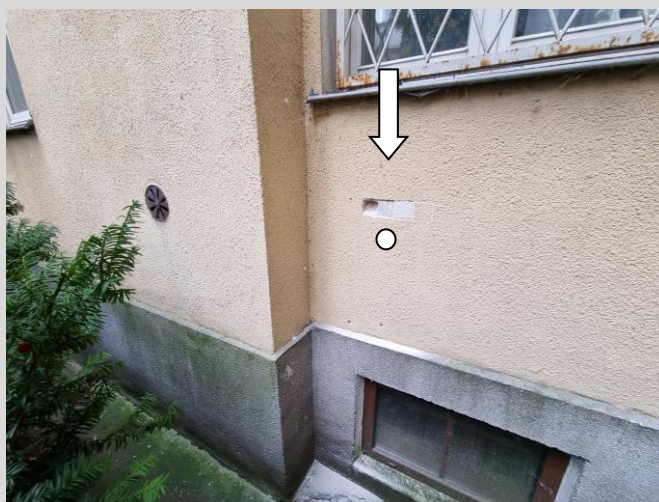
**Fotografia 37** Miejsce wykonania odkrywki na fragmencie elewacji od strony podwórka-parter.

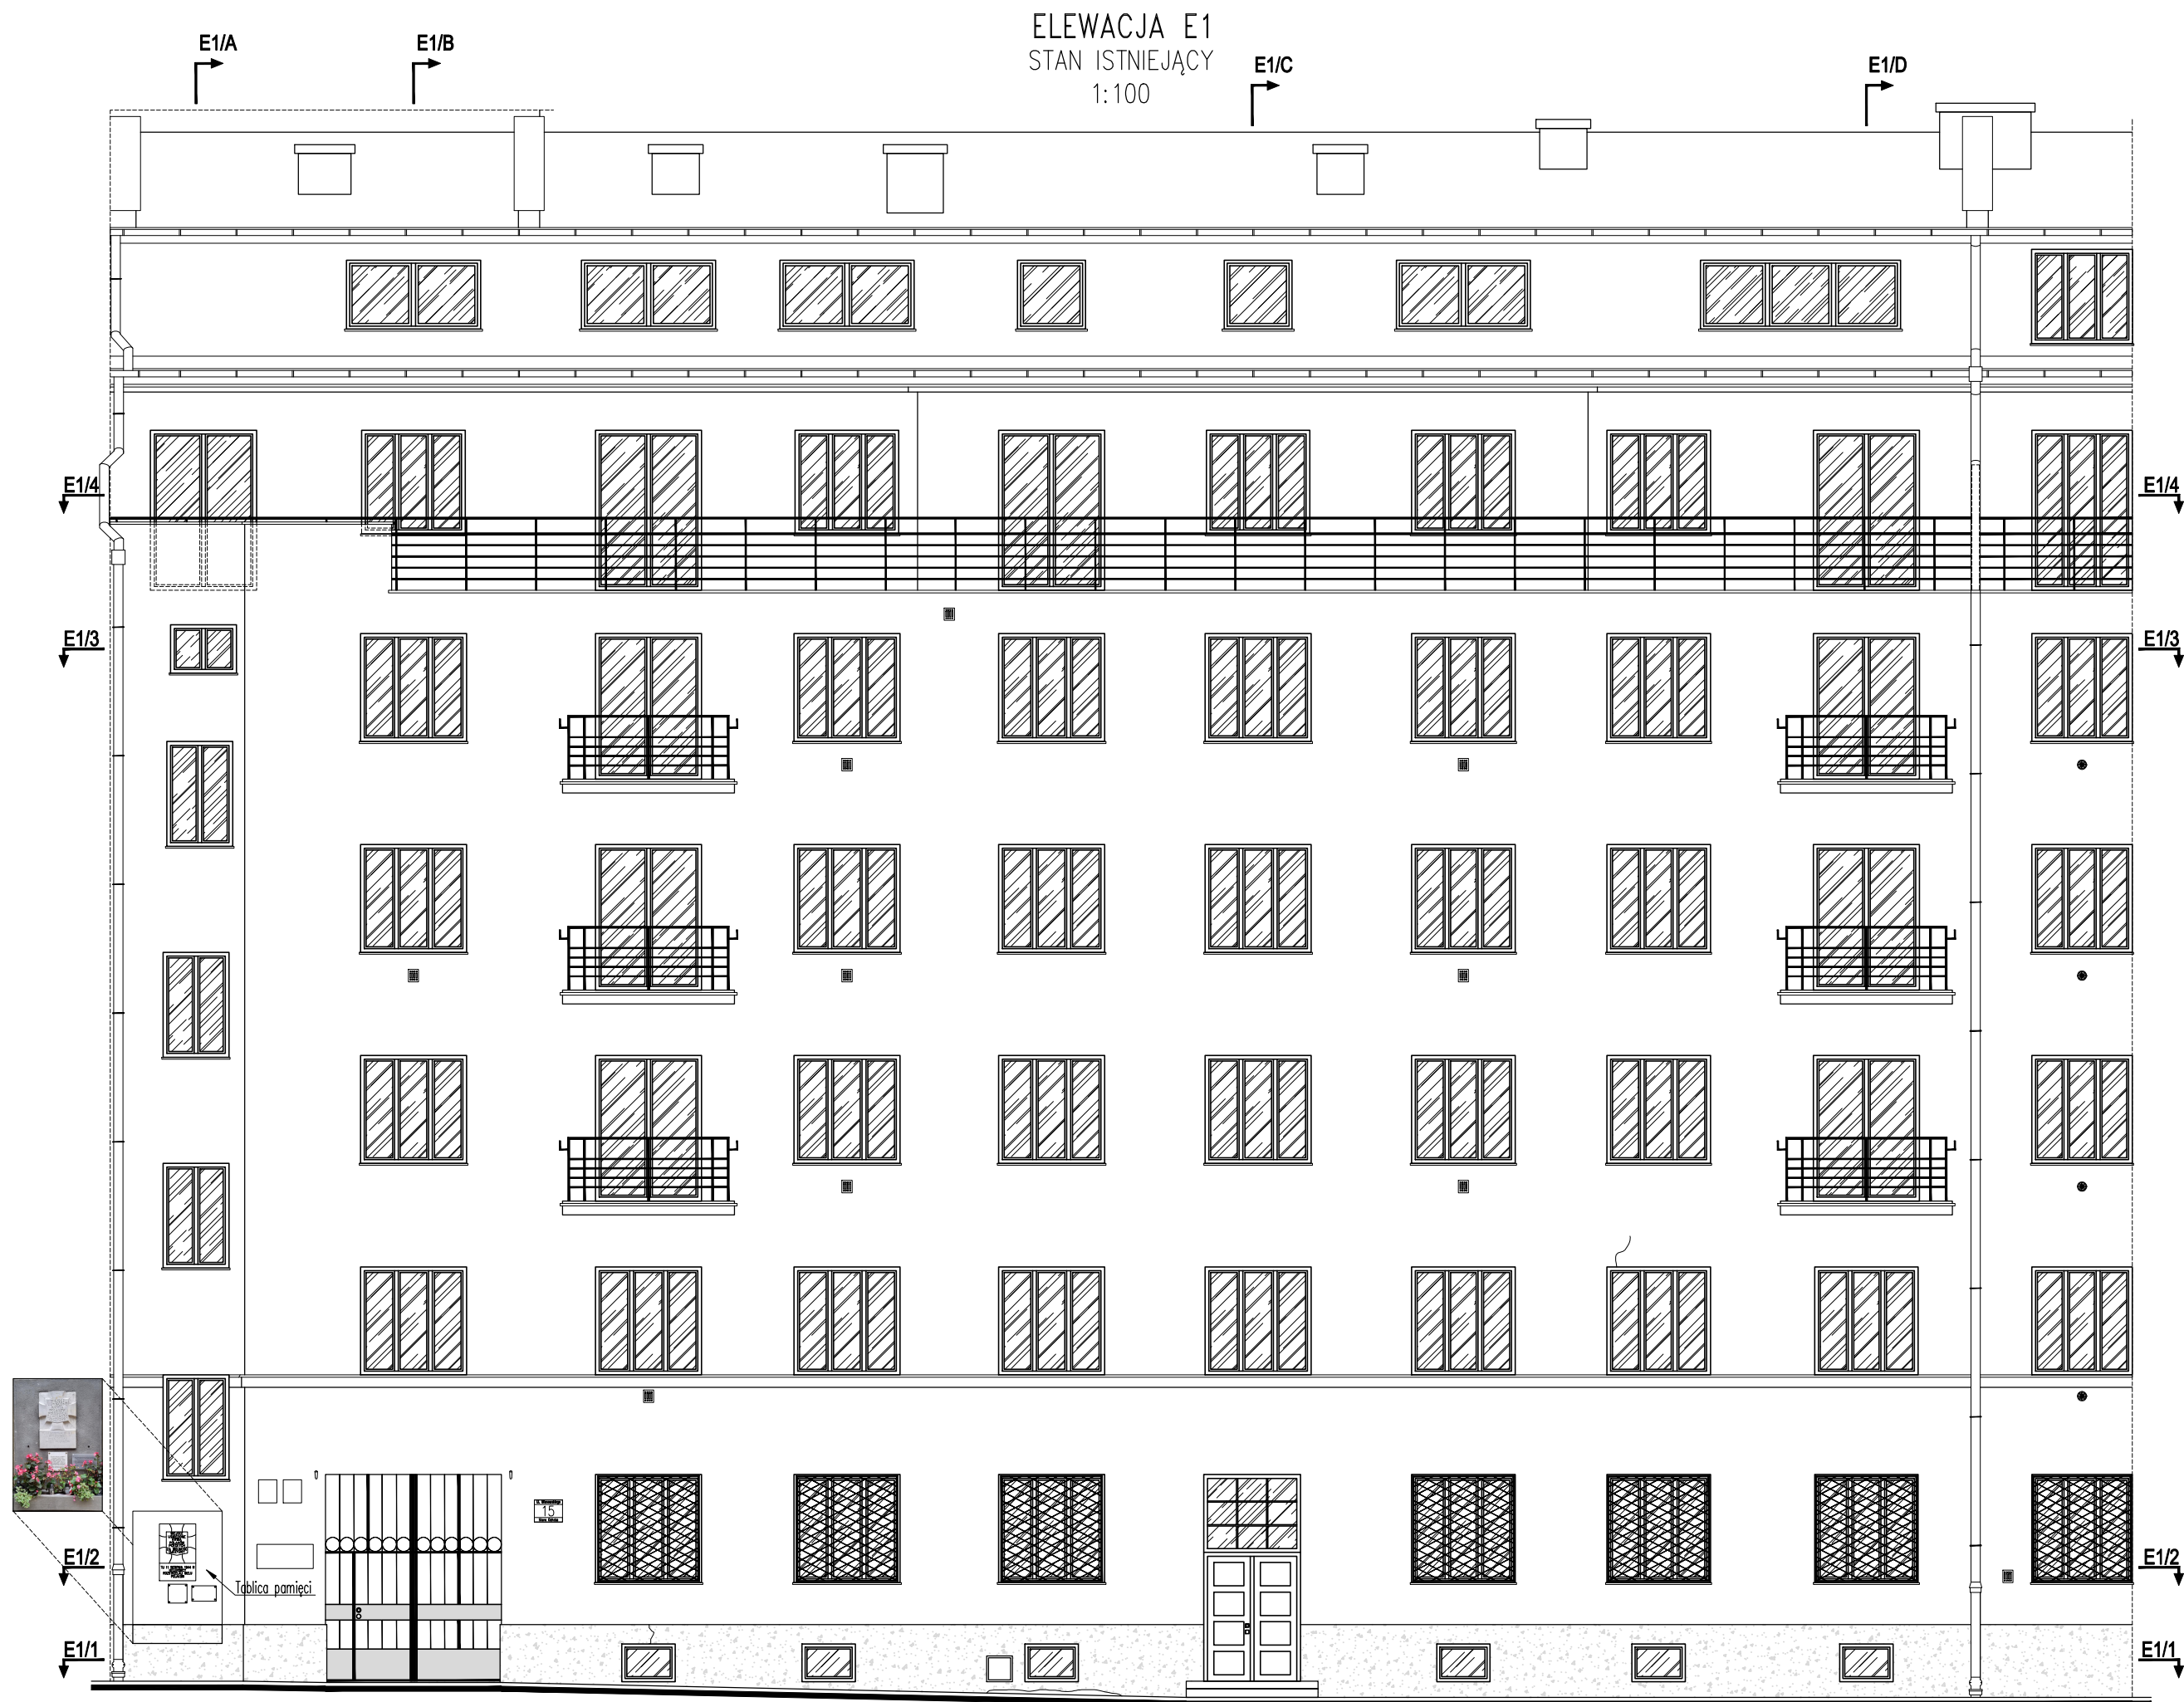
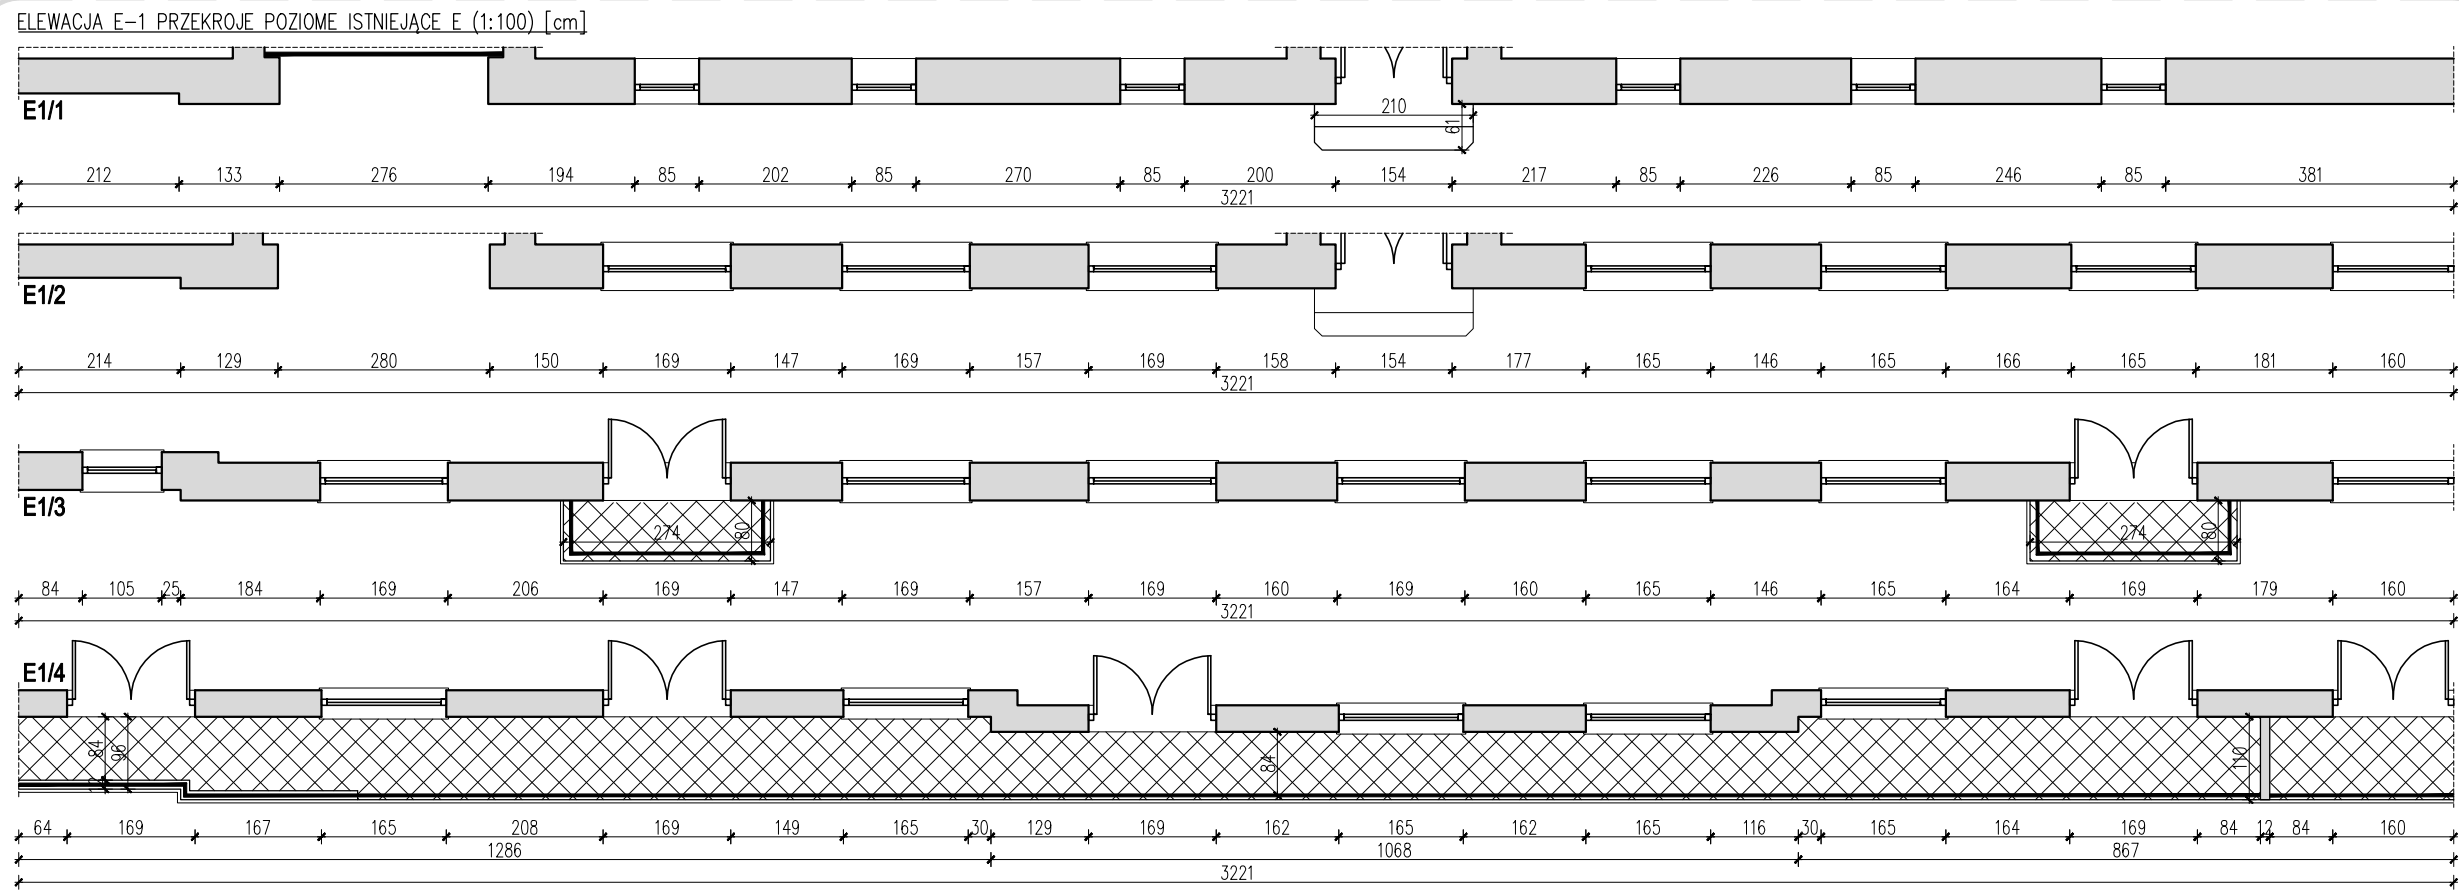
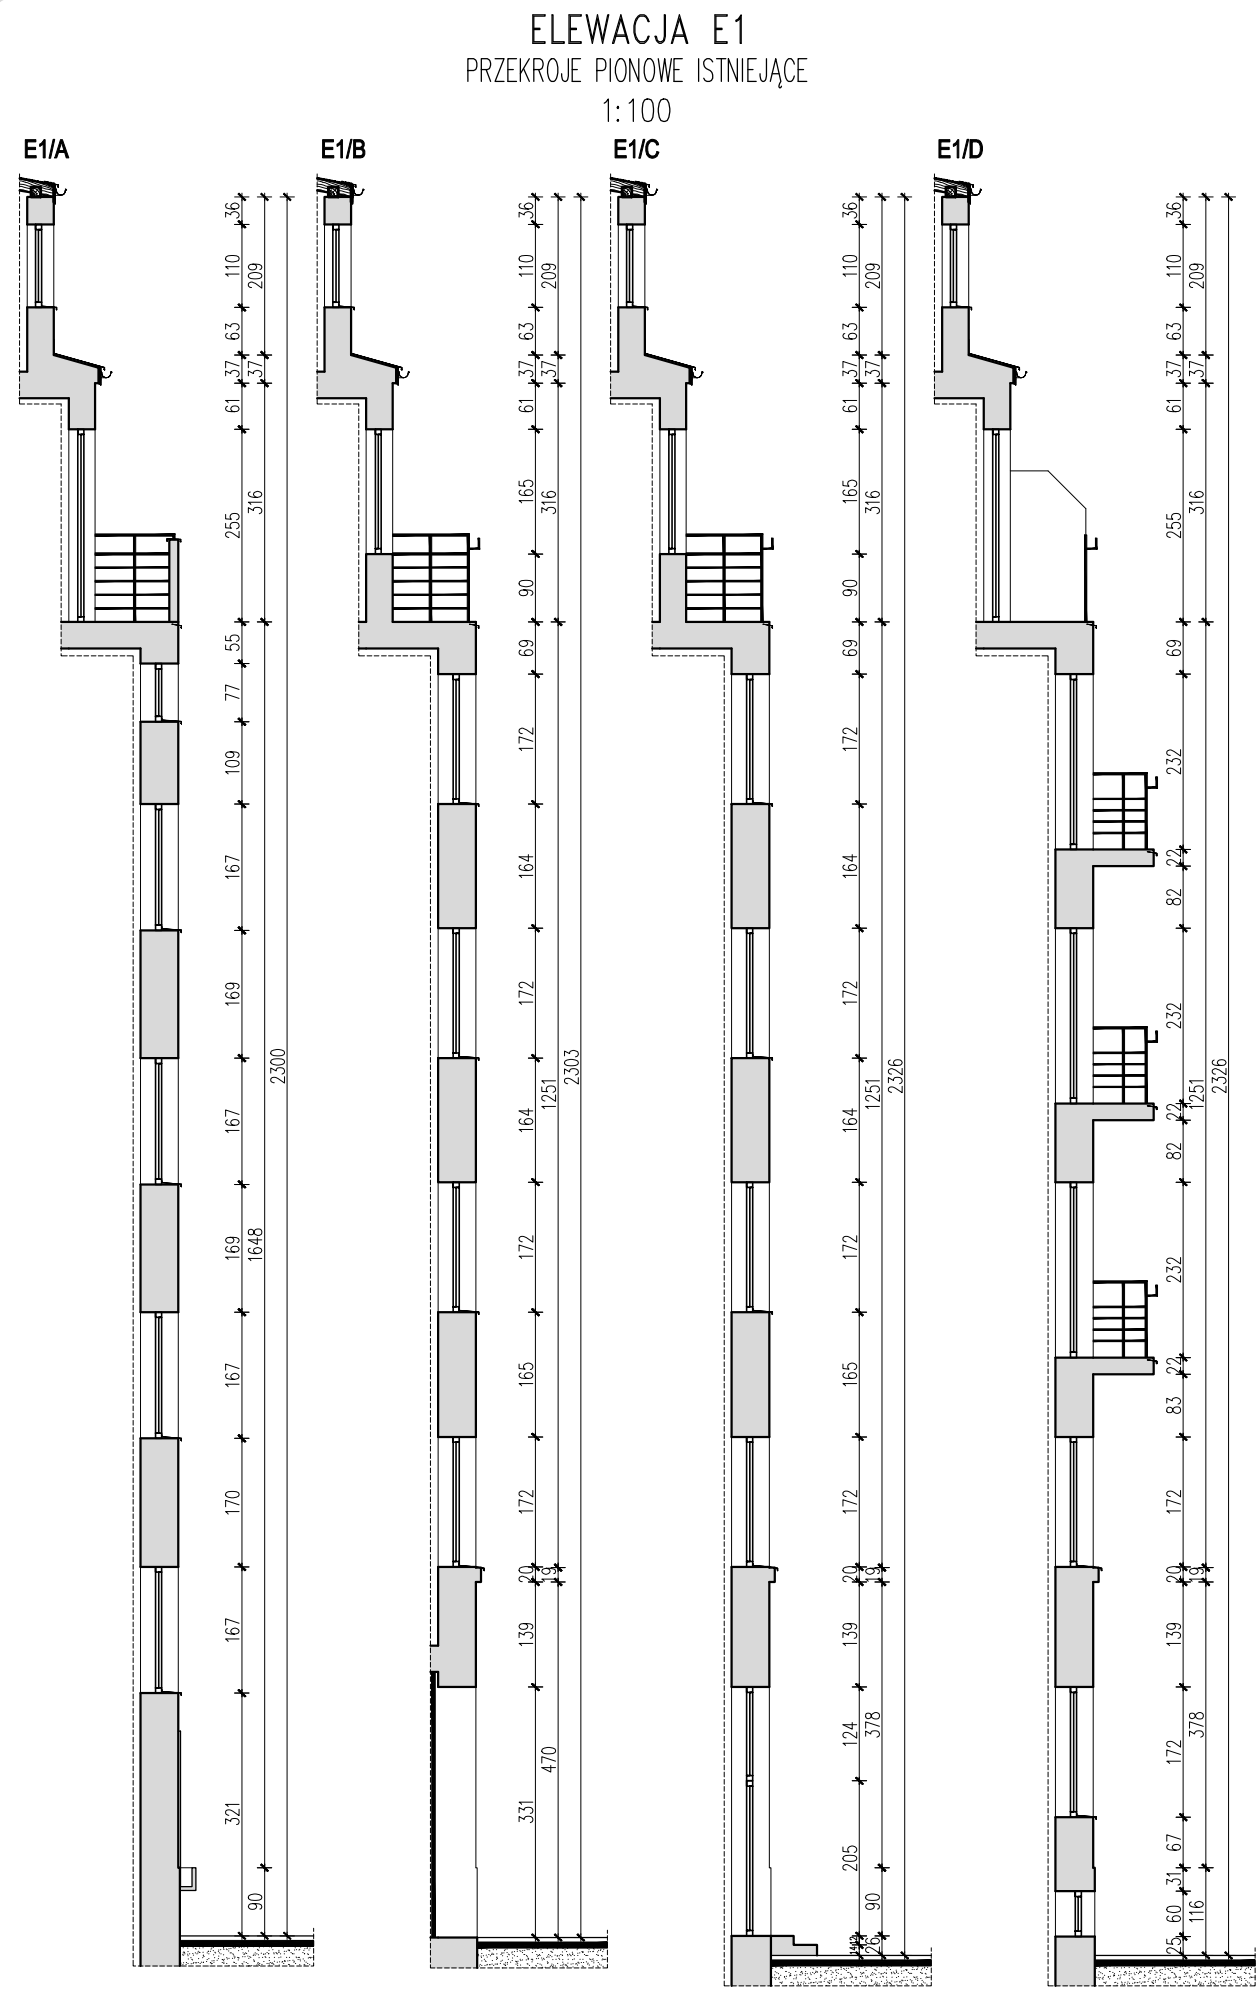
- Znaczne uszkodzenia wypraw tynkarskich (zalanie, odspojenia)
- Znaczne pęknięcia wyprawy tynkarskiej
- Powierzchnia z płytek ceramicznych
- Powierzchnia z lastryko płukanego
